Energimærkning for følgende ejendom:

Adresse: Søndergade 17
 Postnr./by: 5000 Odense C
 BBR-nr.: 461-393705
 Energimærkning nr.: 200032319
 Gyldigt 5 år fra: 07-06-2010
 Energikonsulent: Peter Paul Johansen
 Programversion: EK-Pro, Be06 version 4 Firma: OBH Ingeniørservice A/S

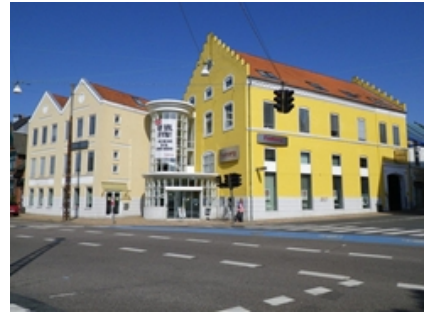
Status: Bygningen er monteret med 3 ventilationsanlæg:

- anlæg af fabrikat Danvent er placeret i loft og betjener toiletter. Anlægget der er fra 1990 er et udsugningsanlæg med konstant luftmængde.

- anlæg af fabrikat Danvent type TBC12B1 er placeret i loft og betjener kontorer m.v.. Anlægget der er fra 1990 er et balanceret anlæg med variabel luftmængde og udstyret med varmeblade og varmegenvinding med krydsvarmveksler. Anlægget styres af automatik og ur og er i drift i bygningens drifttid.
